Zustandsbericht

Skoda Yeti (5L)(2009->) Ambition

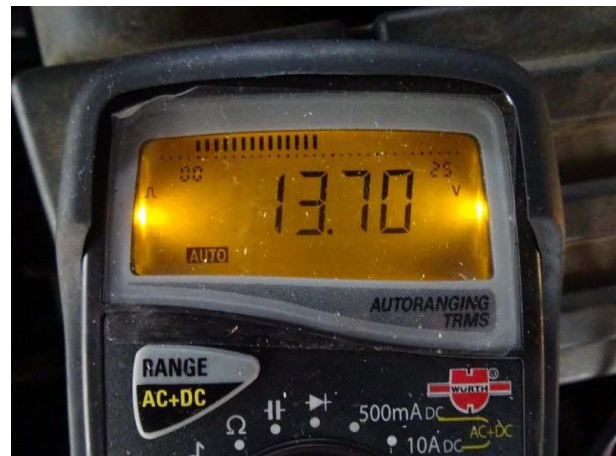
Leistung der Lichtmaschine / in Ordnung

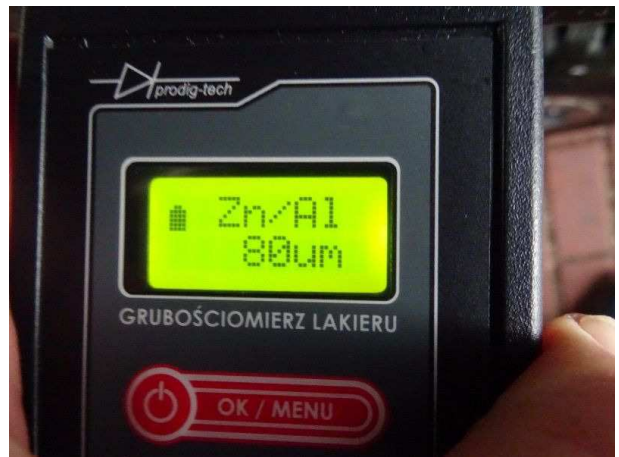
Lackdicke Kotflügel links / in Ordnung

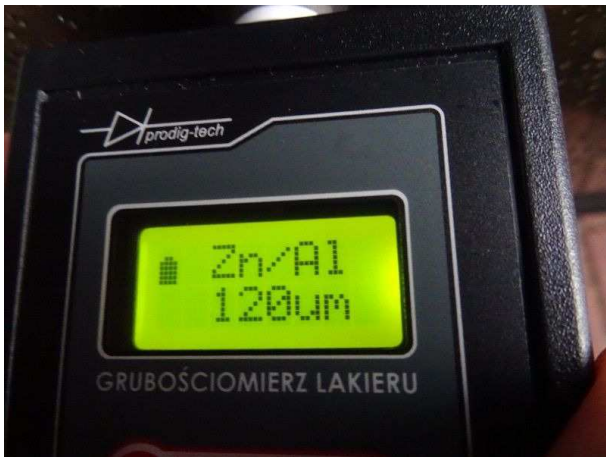
Lackdicke Tür vorne links / in Ordnung

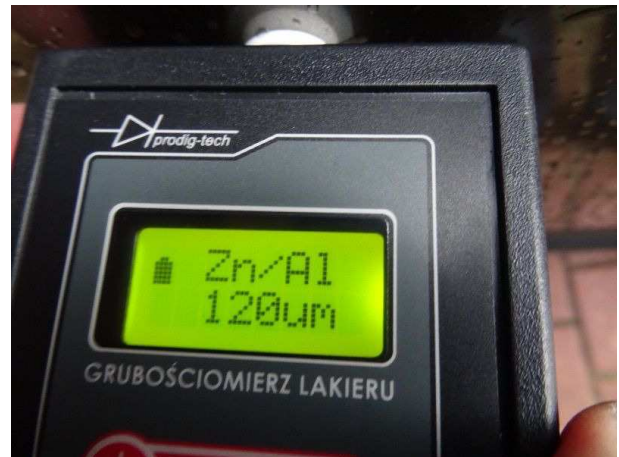
Lackdicke Tür hinten links / in Ordnung

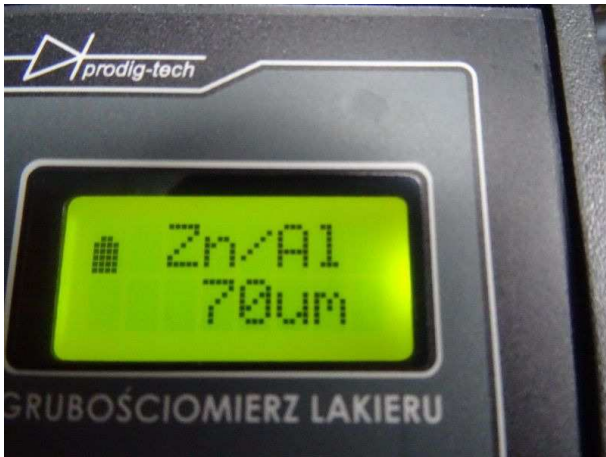
Lackdicke Seitenteil links / in Ordnung

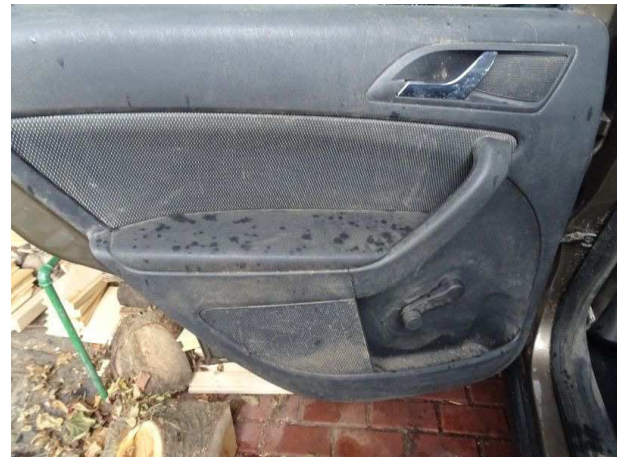
Türverkleidung hinten links / Schmutz

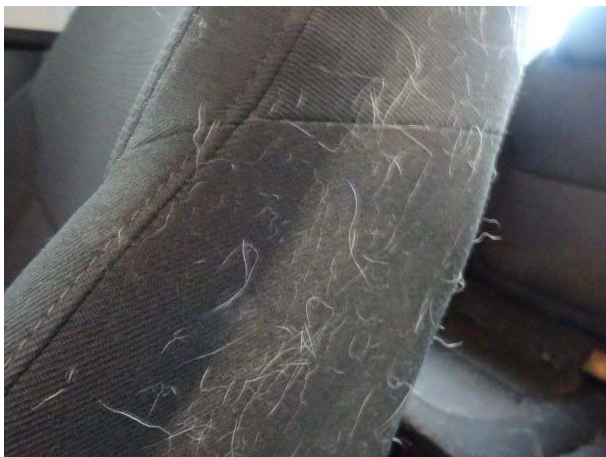
Beifahrersitz / Hundehaare

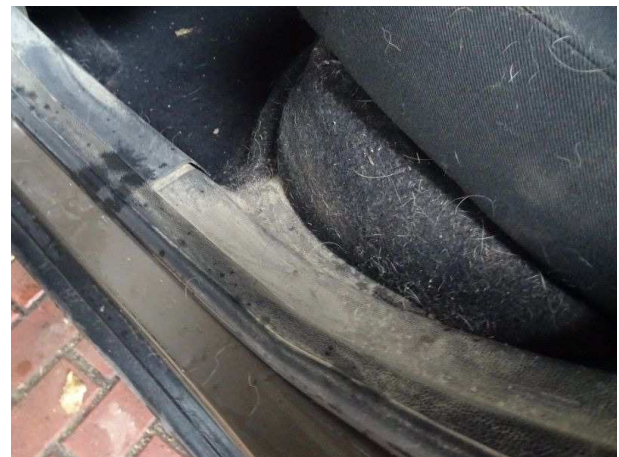
Verschmutzung hinten links Innenraum

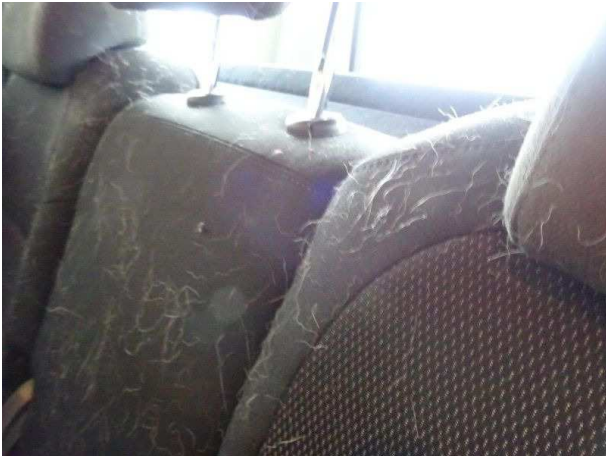
Rücksitzbank / Hundehaare

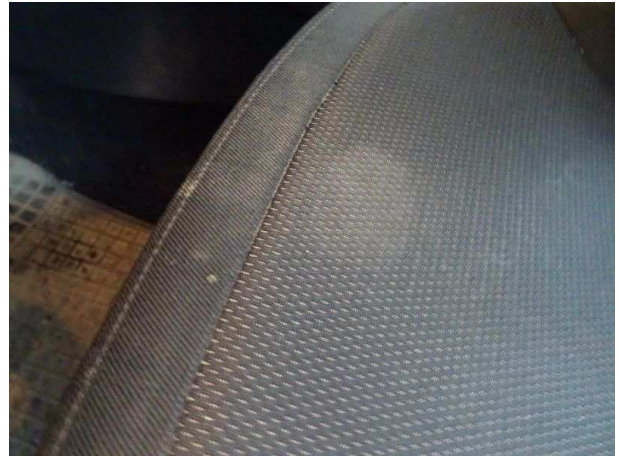
Fleck Fahrersitz
