MOTORSERVICE
RHEINMETALL AUTOMOTIVE

Kolbenschäden – erkennen und beheben

SERVICE
TIPS & INFOS

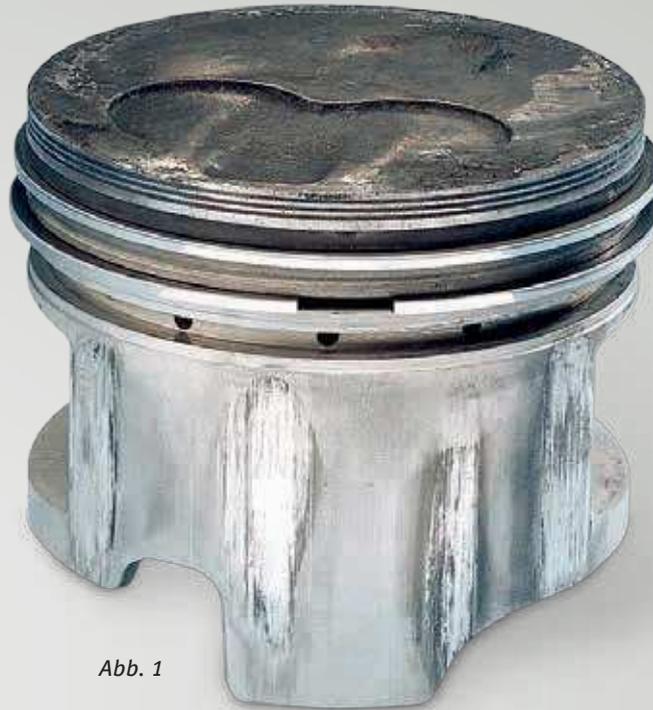
Abb. 1

- Mehrere ähnliche Fressstellen um den Kolbenschaft.
- Fresser auf der Druck- und Gegendruckseite des Kolbenschafts, d.h. gegenüberliegende Fressstellen.
- Übergang der Oberfläche von hochglänzenden Druckstellen in dunkel verfärbte, glatte Verreibungen.
- Unbeschädigtes Ringfeld.

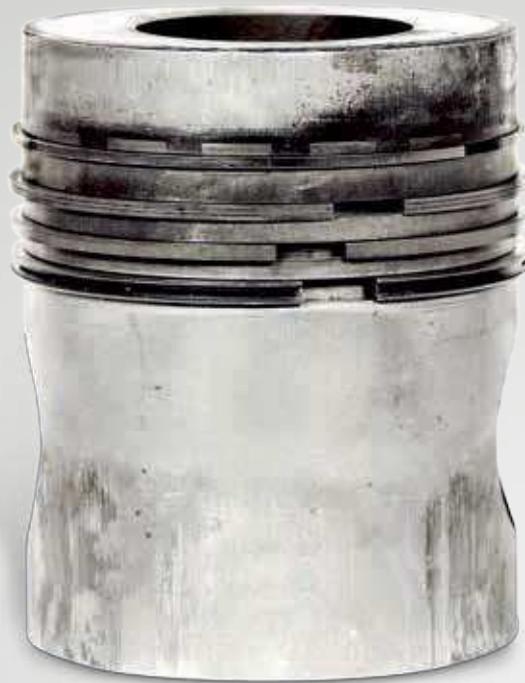
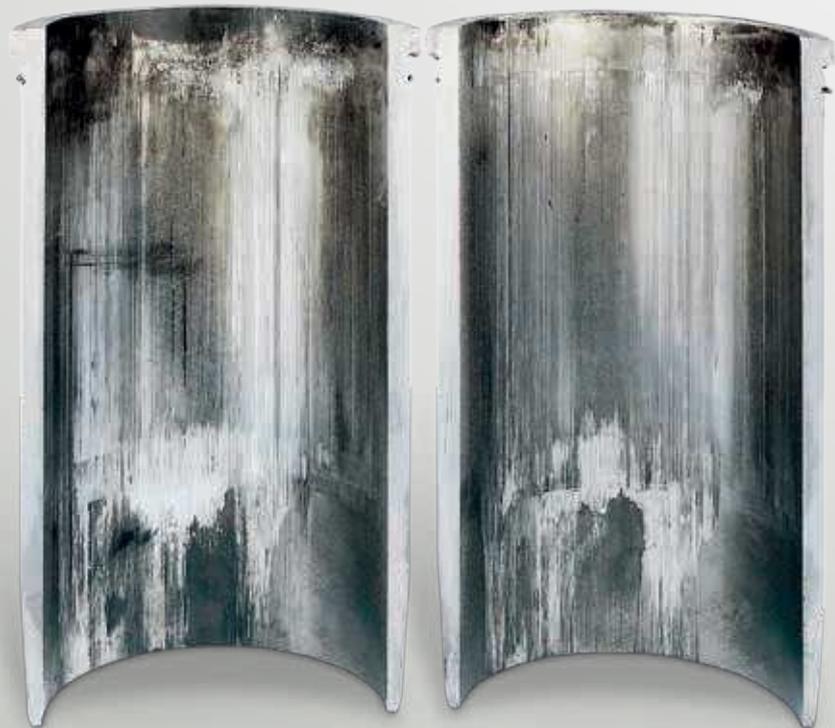
- Spielfresser mit Druck- und Gegendruckstellen an den unteren Schaftenden.
- Übergang von hochglänzenden Druckstellen in glatte, dunkel verfärbte Verreibungen (Abb. 1).
- Keine besonderen Merkmale an anderen Kolbenpartien.
- Fressstellen in der Zylinderlaufbuchse im Bereich der unteren O-Ringe (Abb. 2).

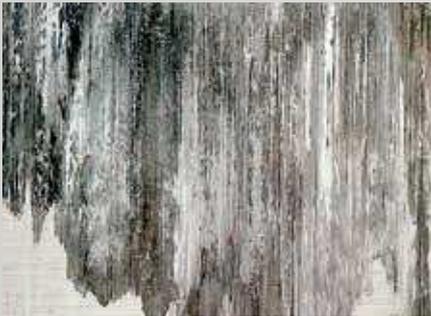
Übergangslos eng begrenzte Fresser, überwiegend am Kolbenschaft, mit stark verriebener, dunkel gefärbter Oberfläche.

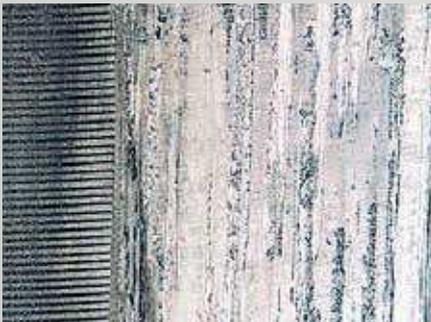
Die Merkmale sind bis auf die Einfärbung der Oberfläche mit den vorher genannten identisch. Die Oberfläche der Fressstellen ist nahezu metallisch rein und nicht dunkel verfärbt. Das Öldefizit betrifft die gesamte Zylinderoberfläche. Daher sind am Kolben oftmals schon im Anfangsstadium sowohl auf der Druck-, als auch auf der Gegen-druckseite Fressstellen zu finden.

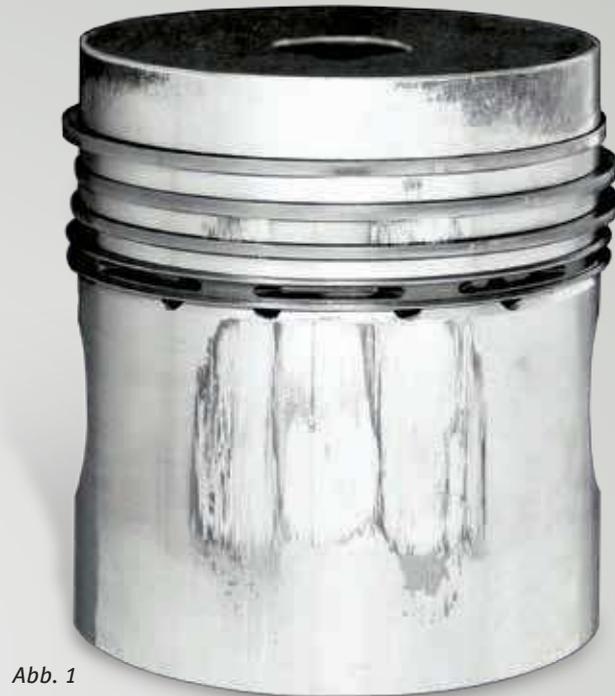
Abb. 1

- Fressstellen am Kolbenschaft auf der Druckseite, teilweise reichen die Fresser bis in die Kolbenringzone.
- Leichte Fressstellen auf der Gegendruckseite.
- Oberfläche der Fressstellen hell und nahezu metallisch rein.

Zwischen Kolben und Zylinderbohrung lag akuter Schmiermangel vor. Die nahezu metallisch reine Oberfläche der Fressstellen zeigt, dass bei der Entstehung des Fressers der Ölfilm zwar noch vorhanden, aber entscheidend geschwächt war. Aufgrund der geringen Beschädigung handelt

es sich um einen temporären Öl­mangel oder einen Schaden im Anfangsstadium. Ein Weiterbetrieb des Motors hätte noch schwerwiegendere Schäden verursacht.

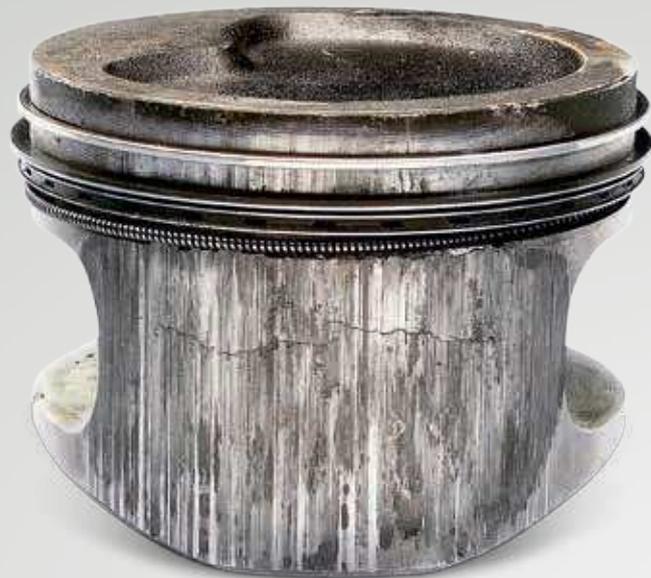
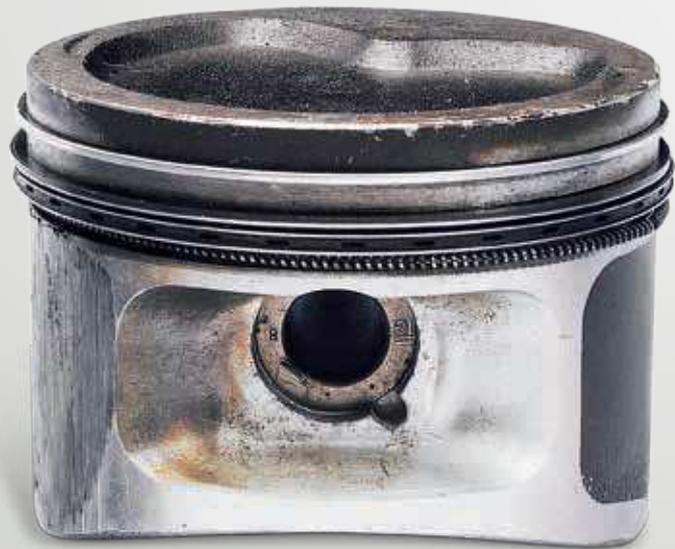
- Schwere, dunkel verfärbte Fressstellen mit stark aufgerissener Oberfläche auf der Druckseite des Kolbens.
- Gegenüberliegende Kolbenschaftseite unbeschädigt.
- Kolbenringzone im Anfangsstadium meist unbeschädigt.

Es handelt sich um einen typischen Trockenlauffresser, der meistens an der Druckseite, seltener an der Gegendruckseite auftritt. Dieser Schaden entsteht, wenn der Schmierfilm nur auf einer Zylinderhälfte zusammenbricht. Grund ist ein

lokal begrenzter Schmiermangel oder eine Überhitzung der betreffenden Zylinderseite. Ein Spielmangel scheidet als Schadensursache aus, da trotz schwerer Fresser auf der gegenüberliegenden Seite keine Gegendruckstellen vorhanden sind.

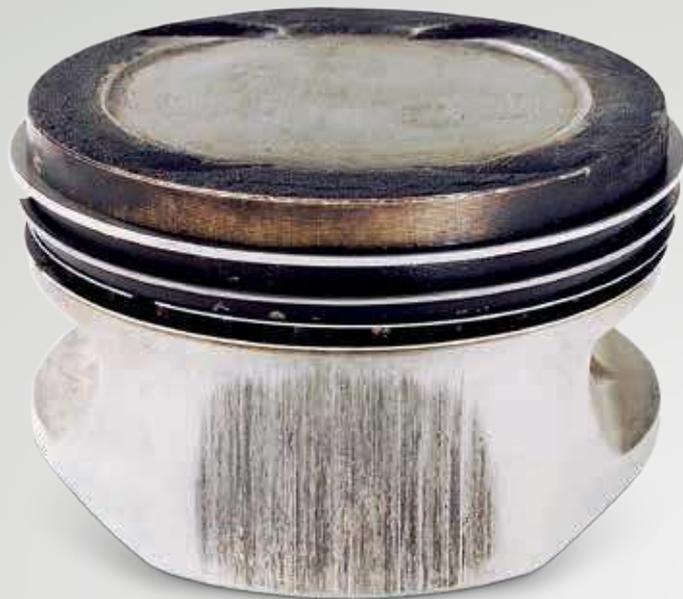
Abb. 1

- Schmale, scharf begrenzte, längliche Reibstellen am Kolbenschaft, anstelle eines normalen Kolbentragbilds.

und somit zu langgezogenen, schmalen Reibstellen. Die Kolbenringzone bleibt meist unbeschädigt.

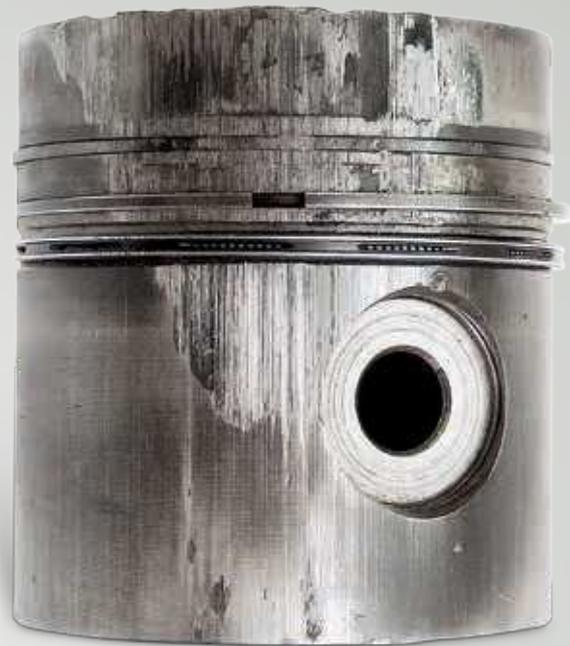
Abb. 1

- Örtlich begrenzte Fressstellen, Schwerpunkt am Feuersteg.
- Oberfläche der Fressstellen rau und aufgerieben, teilweise größere Materialstücke herausgerissen.

Dadurch hat der Feuersteg so stark gefressen, dass er mit der Zylinderwand temporär verschweißte. Durch diese Verschweißung wurden Stücke aus dem Kolbenkopf herausgerissen.

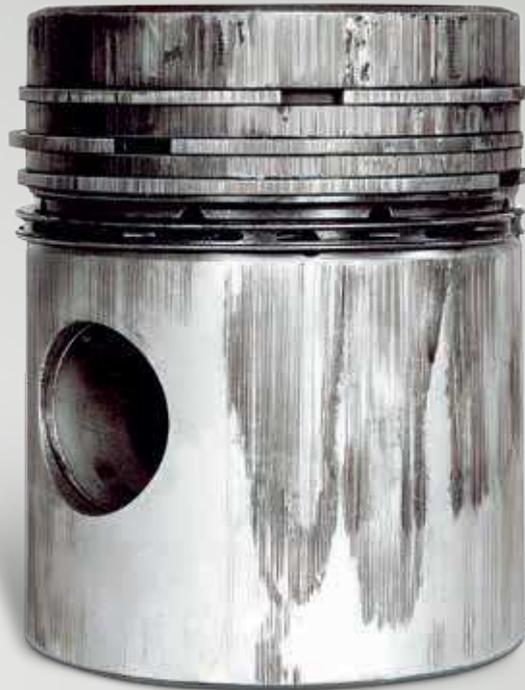
Abb. 1

- Starke Fresser, ausgehend vom Kolbenkopf, zum Schaftende hin auslaufend.
- Fresser am dem gesamten Kolbenkopfumfang.
- Oberfläche der Fressstellen dunkel verfärbt, stark verrieft und teilweise aufgerissen.
- Fresser auf den Laufflächen der Kolbenringe, zum Ölabbstreifring hin schwächer.

Genereller Spielmangel durch ein zu geringes Kolbeneinbauspiel scheidet als Ursache aus, da in diesem Fall der Schaden vom Schaftbereich ausgehen würde (siehe Kapitel „Spielfresser am Kolbenschaft“).

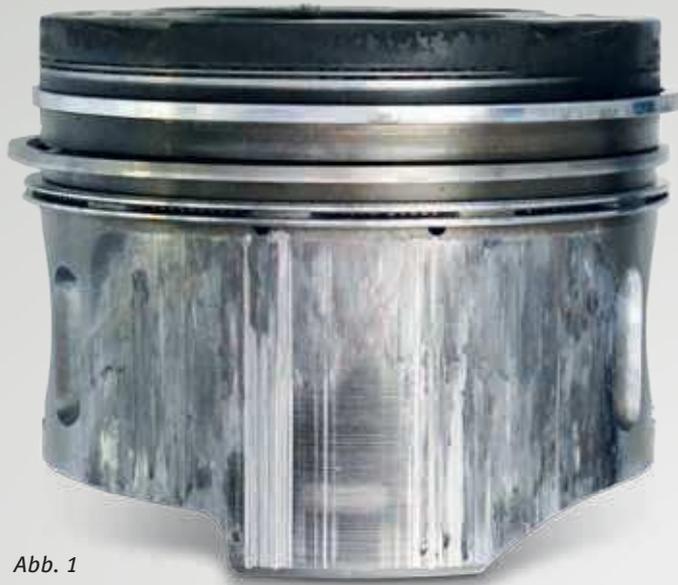
Abb. 1

- Beidseitiger Kolbenschaftfresser.
- Oberfläche der Fressstellen dunkel gefärbt, rau und stark aufgerieben.
- Kolbenringzone oft nur geringfügig oder gar nicht beschädigt.

Durch starke Überhitzung des Motors ist die Schmierung auf der Zylinderlauffläche zusammengebrochen. Dies führte zu einem Trockenlauffresser mit stark aufgeriebenem Kolbenschaft. Der Schaden kon-

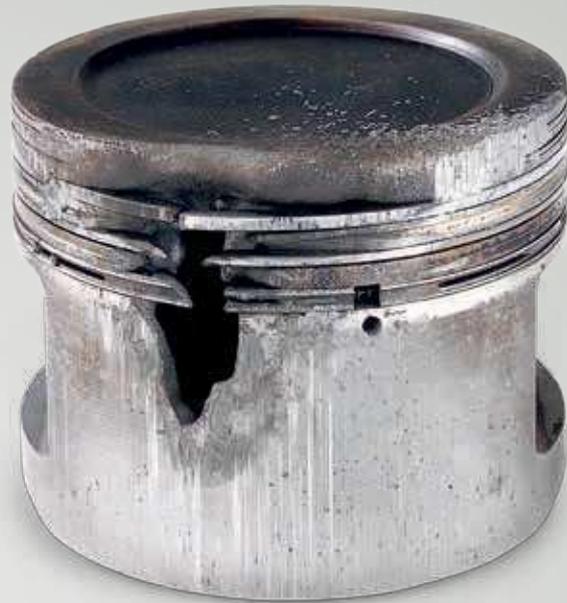
Abb. 1

- Kolbenkopf hinter den Kolbenringen durchgeschmolzen.
- Kolbenschaft nicht gefressen, geschmolzenes Material ist von der Schadenstelle auf den Kolbenschaft aufgerieben.

Massenkraft und die in die Schadenstelle eindringenden Verbrennungsgase bis zum Ölabbstreifring hin abgetragen.

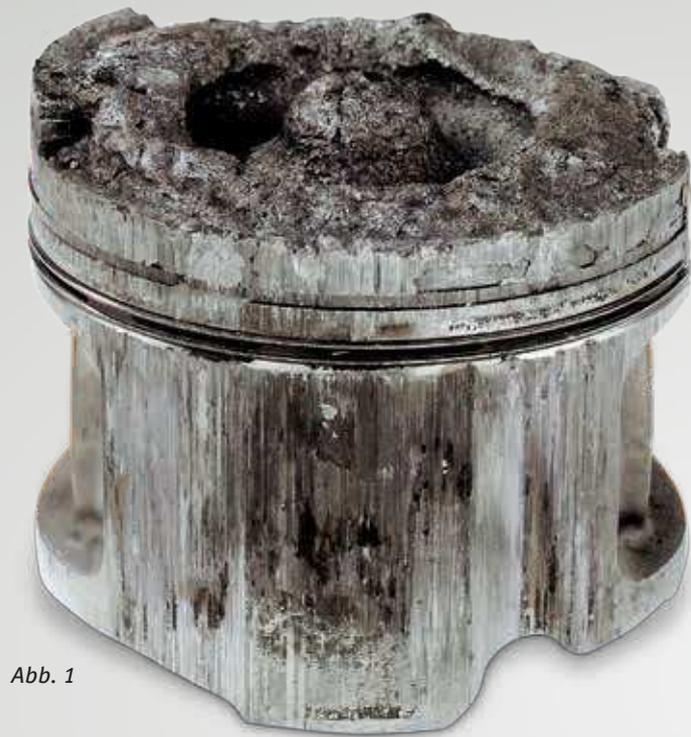
Abb. 1

- Kolbenkopf völlig zerstört
- Feuersteg bis zum Ringträger abgeschmolzen.
- Fressstellen und Beschädigungen am Kolbenschaft durch geschmolzenes, heruntergeriebenes Kolbenmaterial.
- Teilweise herausgelöster Ringträger.
- Beschädigungen (Einschlagspuren) in allen Verbrennungsräumen durch Kolbenmaterial und gelöste Ringträgerteile.

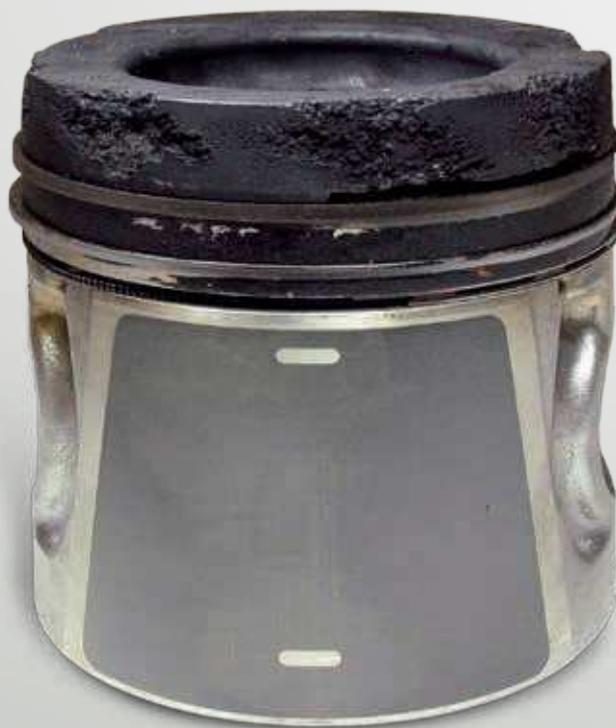
Abb. 2

- Erosionsartige Abschmelzungen auf dem Kolbenboden oder am Feuersteg in Spritzrichtung der Düsenstrahlen.
- Keine Fresser an Kolbenschaft und Kolbenringzone.

Schäden dieser Art treten besonders bei Diesel-Direkteinspritzmotoren auf. Vorkammermotoren sind davon nur betroffen, wenn die Vorkammer beschädigt ist und der Kraftstoff dadurch auch direkt in den Verbrennungsraum eingespritzt wird.

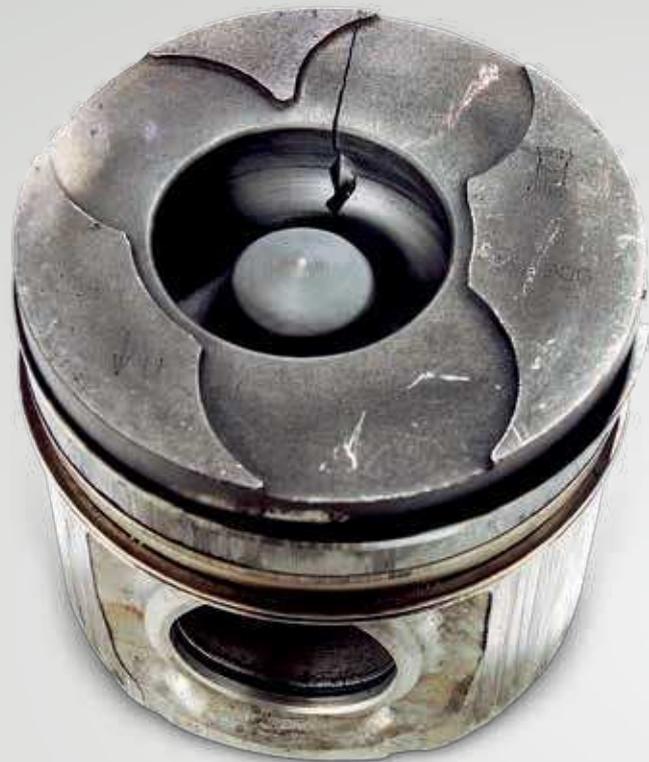
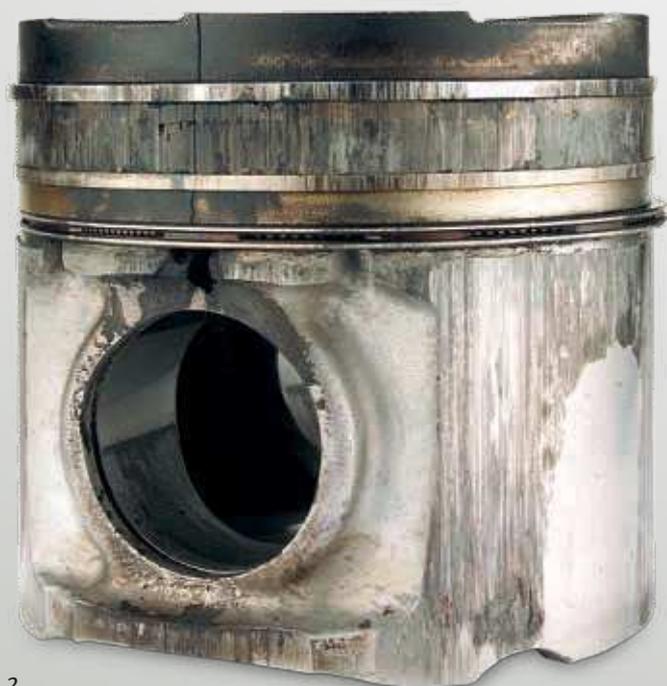
- Spannungsrisse am Muldenrand.
- Hauptriss bis zur Kolbenbolzennabe.
- Eingebrennter Kanal von der Mulde bis unterhalb des Ölabbstreifings, verursacht durch Verbrennungsgase die den Hauptriss durchströmen.

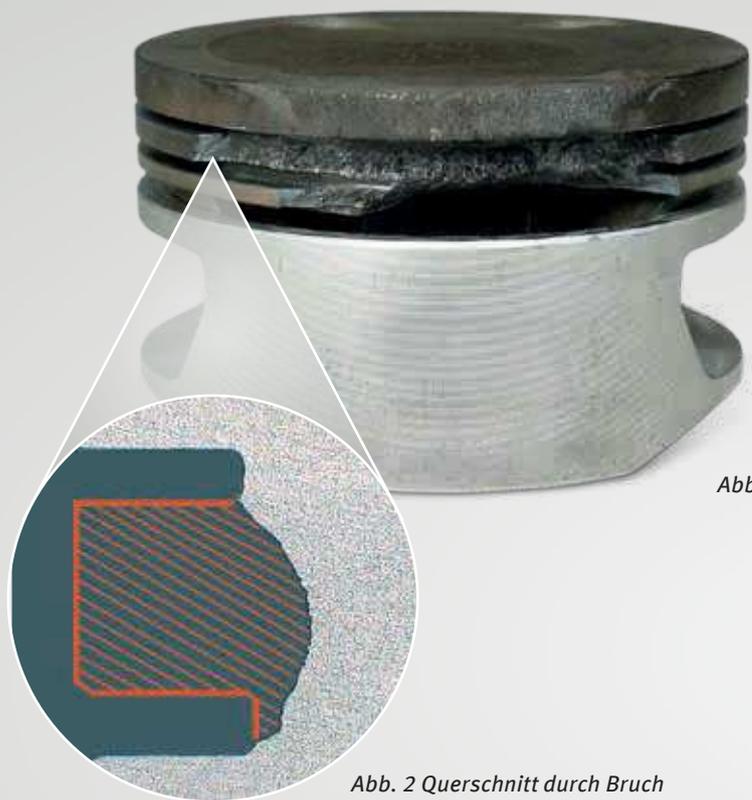
Abb. 1

- Ringstegbruch auf einer Kolbenseite zwischen dem ersten und zweiten Verdichtungsring (Abb. 1).
- Bruch, ausgehend vom oberen Nutgrund schräg ins Kolbenmaterial. Austritt im darunter liegendem Nutgrund (Abb. 2).
- Bruch verbreitert sich nach unten.
- Keine Kolbenfresser oder Überhitzungserscheinungen.

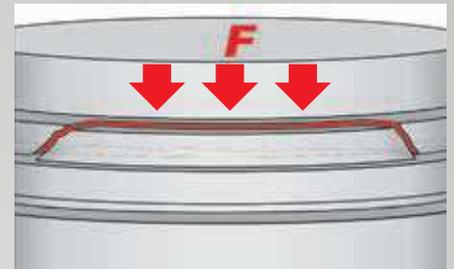
Abb. 3 zeigt einen Bruchverlauf bei klopfender Verbrennung und bei Flüssigkeitsschlägen: Die Kraft, die den Bruch verursacht und von oben auf den Ringsteg einwirkt, erweitert die Bruchflächen nach unten.

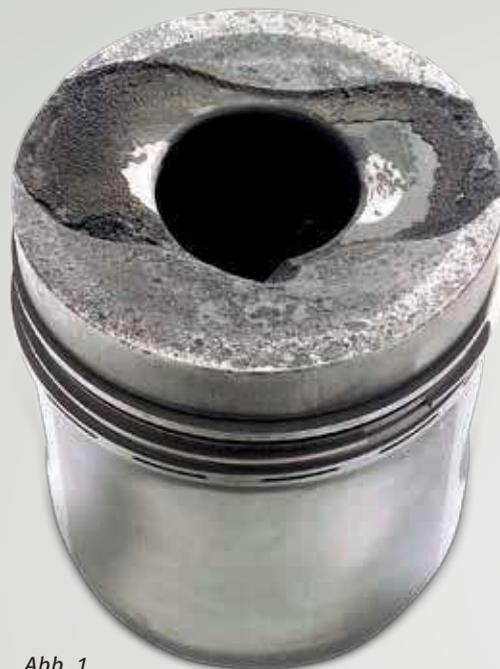
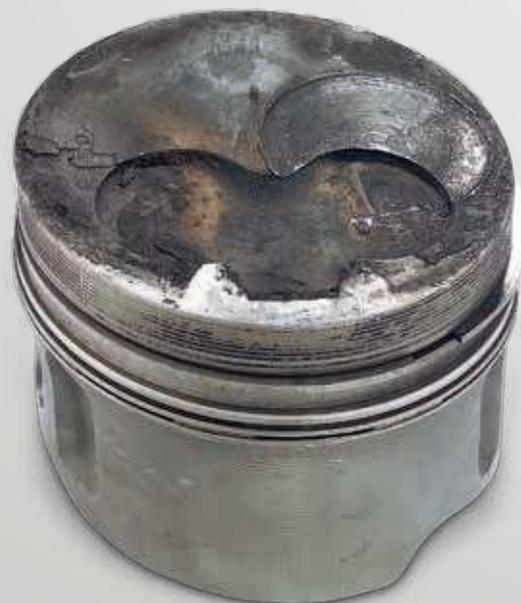
- Starke Anschlagspuren am Kolbenkopf (Abb. 1). Ölkohle nahezu entfernt.
- Narben und eingedrückte Ölkohleablagerungen am Kolbenboden.
- Starker Verschleiß an Kolbenringen, insbesondere am Ölabbstreifring.
- Abdruck der Wirbelkammer an der vorderen Kante des Kolbenbodens (Abb. 2).
- Ventilabdruck auf der rechten Boden-seite.
- Erste Anzeichen eines beginnenden Trockenlaufreibers am Kolbenschaft (Abb. 4).

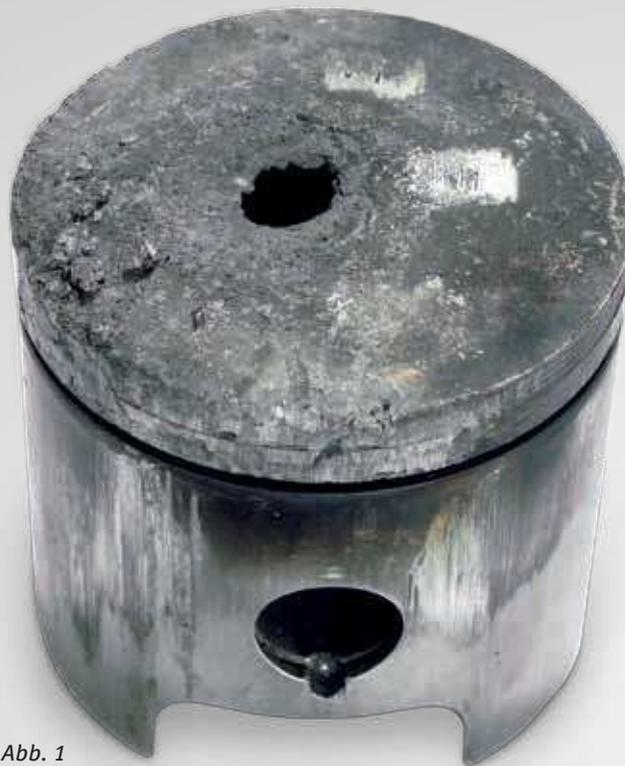
Abb. 1

- Kolbenboden mit durchgehendem Loch, bedeckt vom herausgeschmolzenen Material.
- Schaftbereich zeigt Fressstellen. Grund: Hohe Temperaturen und heruntergeriebenes Kolbenmaterial.

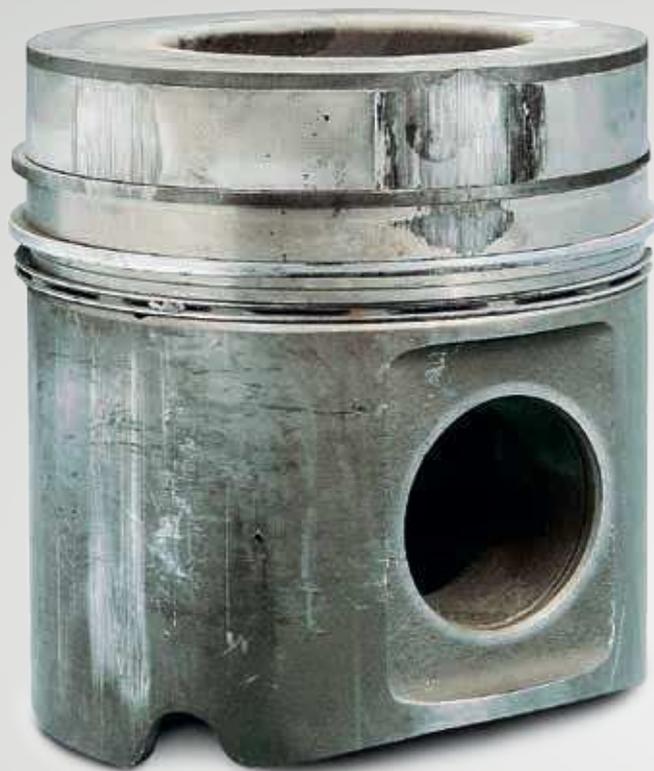
Abb. 1

- Örtlich begrenzte Fressriefen am Kolbenkopf, verteilt über den gesamten Kolbenumfang.
- Fressriefen verlaufen vom Kolbenboden bis zum 2. Verdichtungsring.
- Schwerpunkt der Fressriefen am Feuersteg.

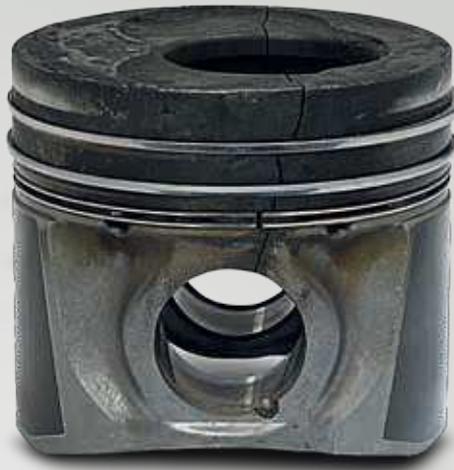
Abb. 1

- Bildung eines sogenannten Spaltbruchs bis zum Kolbenboden. Folge: Aufspaltung des Kolbens in zwei Teile (Abb. 1).
- Nabenermüdungsriß in der Mittelachse der Kolbenbolzenbohrung (Abb. 2 und 3).

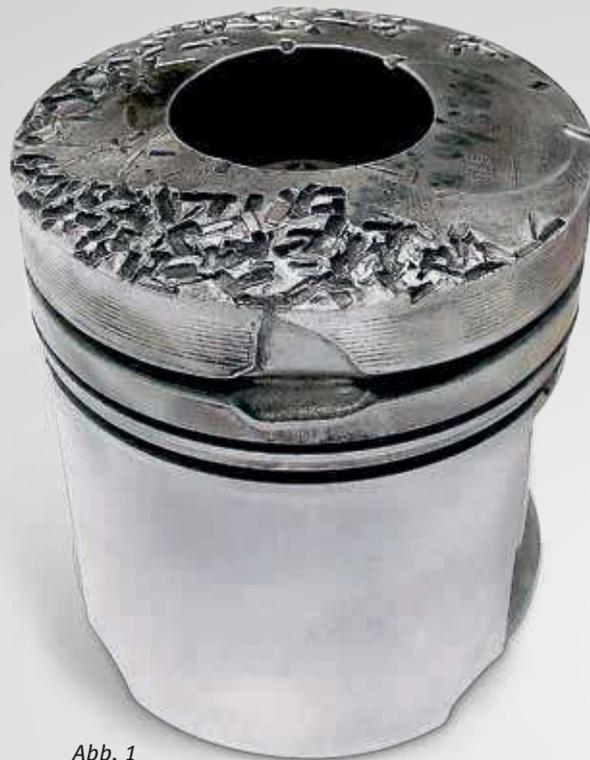
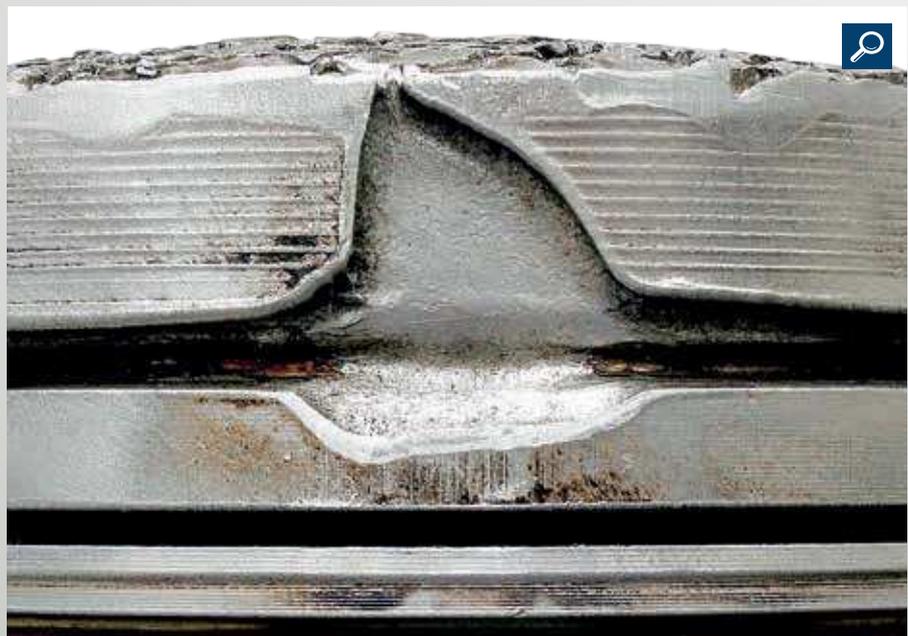
- Starke Materialauswaschung bis zum Kolbenboden im Ringfeld an der ersten Ringnut.
- Starker axialer Verschleiß der ersten Ringnut.
- Starke mechanische Beschädigung des Kolbenbodens.
- Kolbenschaft mit matt geschliffenem Laufbild.

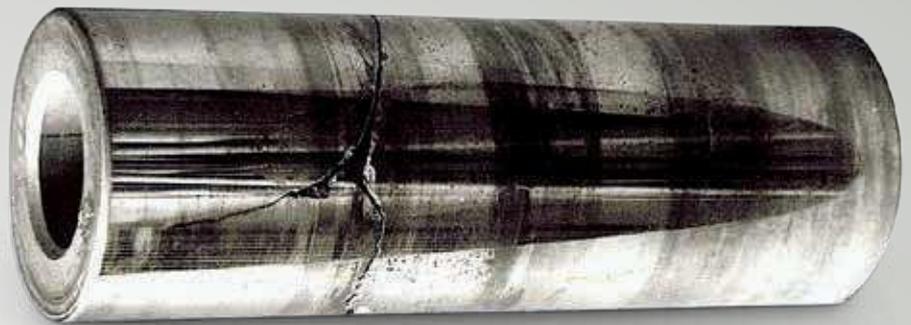
Abb. 1

- Querbruch des Kolbenbolzens (Abb. 1) am Übergang zwischen Pleuelstange und Kolbenbolzennabe.
- Spaltung des kürzeren Bruchstücks der Länge nach.
- Bruchflächen mit Dauerbruchcharakter.

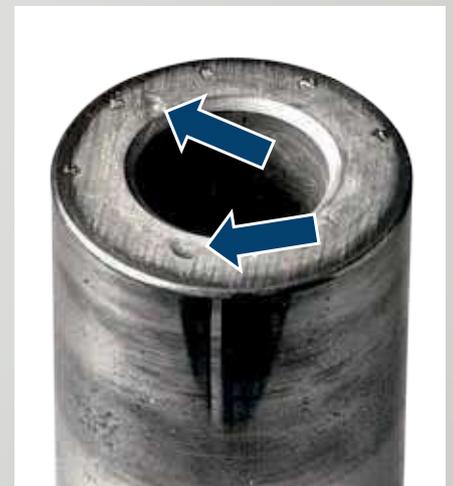
Abb. 2 zeigt, dass sich ein erster Anriss nicht nur durch eine Überbelastung, sondern auch durch einen unsachgemäßen Einbau des Kolbenbolzens entstehen kann. Die Stirnseite des gebrochenen Kolbenbolzens lässt deutlich erkennen, dass der Anriss von einer Schlagbeschädigung (Hammerschlag) ausgegangen ist. Der Anriss kann – auch bei normaler Belastung – zum Bruch des Kolbenbolzens führen.

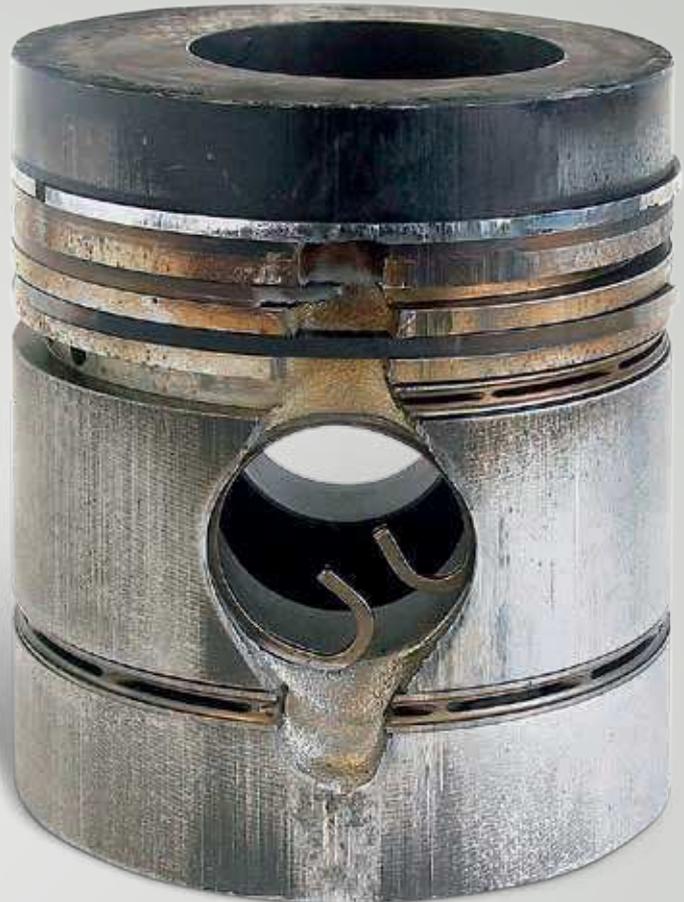
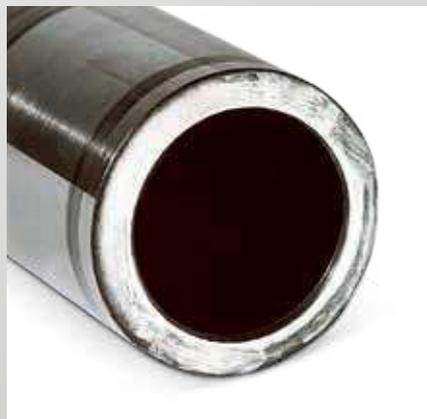
- Bohrungsende der Bolzenbohrungen auf beiden Kolbenseiten stark ausgeschlagen, zum Teil bis ins Ringfeld hoch (Abb. 1).
- Ein Sicherungsring in der Sicherungsnut herausgesprungen und zerbrochen.
- Zweiter Sicherungsring beschädigt.
- Kolbenbolzen ist wegen fehlender Kolbenbolzensicherung nach außen bis zur Zylinderlaufbahn gewandert.
- Balliger Verschleiß der Stirnseite des Kolbenbolzens durch längeren Kontakt mit der Zylinderlaufbahn (Abb. 2).
- Laufbild vom Kolben unsymmetrisch.

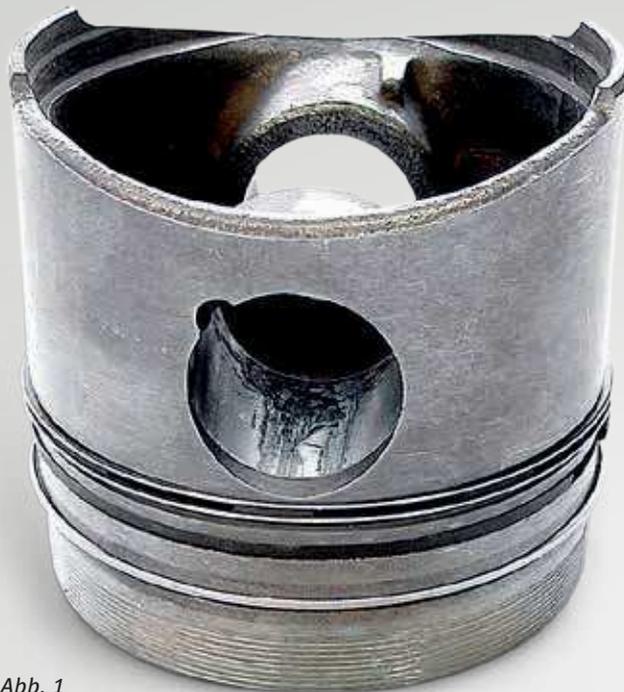
Abb. 1

- Kolben nur kurze Zeit gelaufen.
- Keine Verschleißspuren am Kolben-schaft.
- Fresser in Kolbenbolzennaben auf der oberen druckbelasteten Seite (Abb. 1).
- Oberfläche der Fresser metallisch sauber, keine Spuren von eingebranntem Öl.

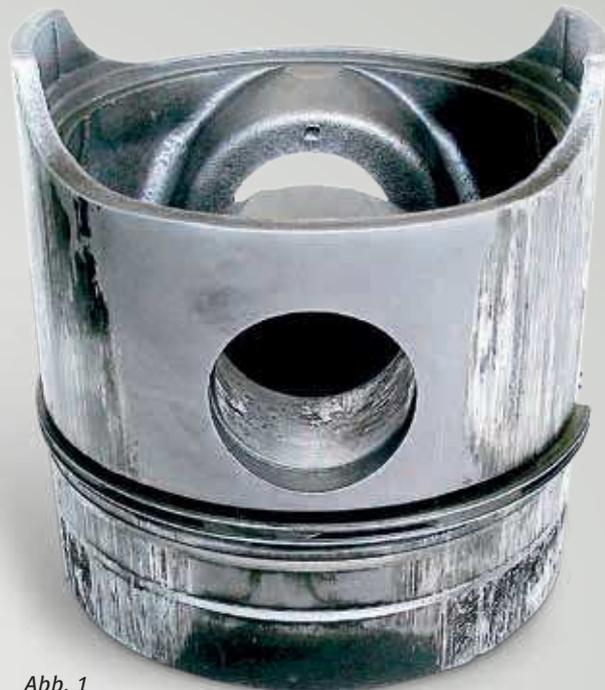
Abb. 1

- Beidseitige Kolbenschaftfresser, ausgehend vom Pleuelkopf.
- Festgegangene Verdichtungsringe in den Ringnuten.
- Fresser in den Pleuelbolzennaben.

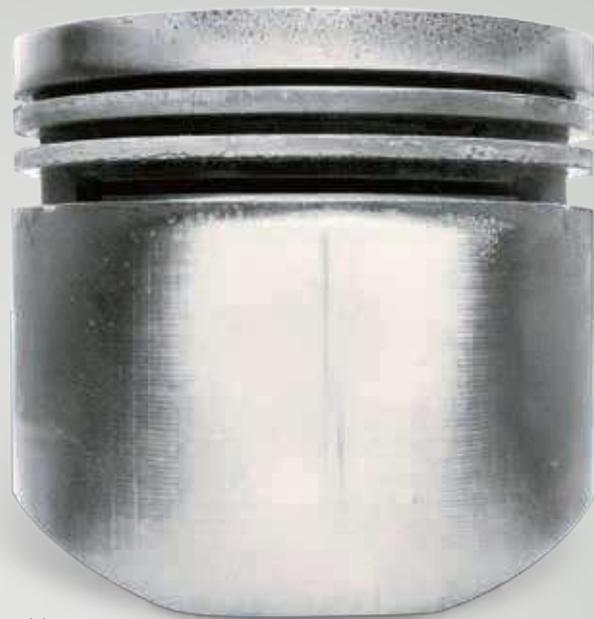
Abb. 1

- Feuersteg mit Schlagstellen in Kipprichtung (Abb. 1).
- Laufbild am Kolbenschaft nach oben und unten hin stärker ausgeprägt als in der Schaftmitte.

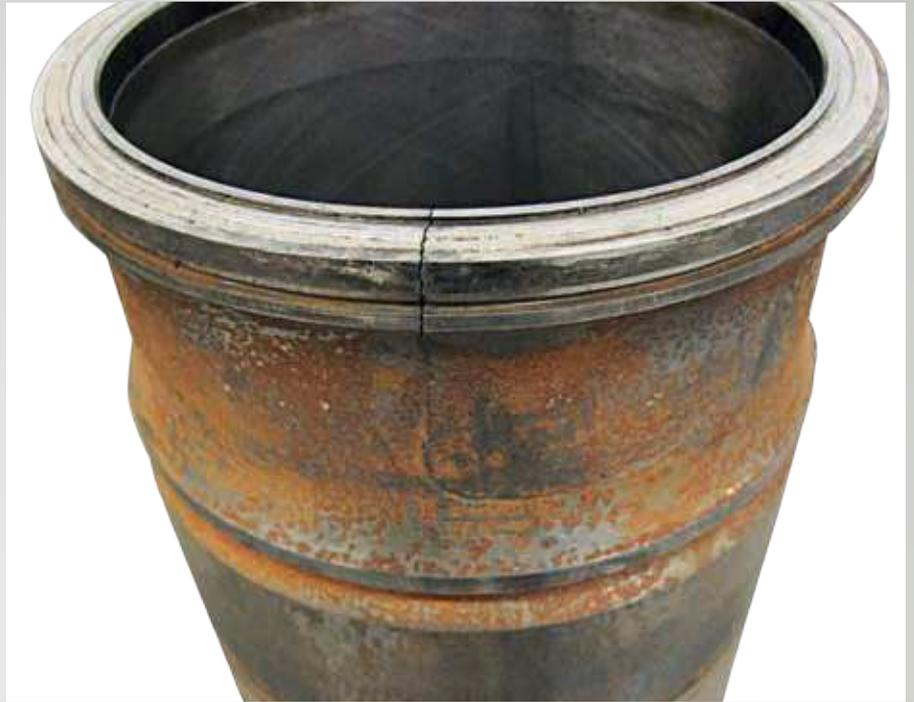
Abb. 1

- Vertikaler Riss, ausgehend vom Buchsenbund.
- Aufgrund ihrer dünnen Zylinderwandstärke tritt der Schaden auch bei trockenen Zylinderlaufbuchsen auf.

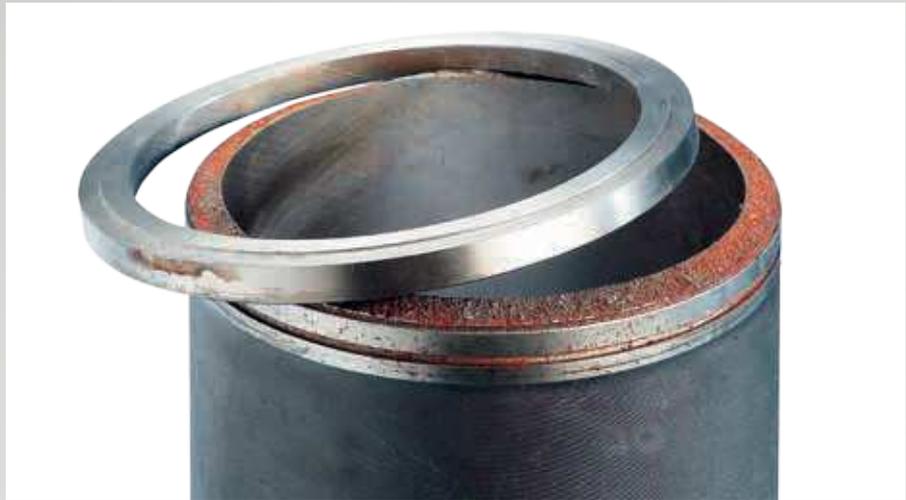
Abb. 1

- Abgerissener Buchsenbund.
- Buchsenbundriss, verläuft vom Grund der Buchsenbundunterkante nach oben im Winkel von ca. 30°.

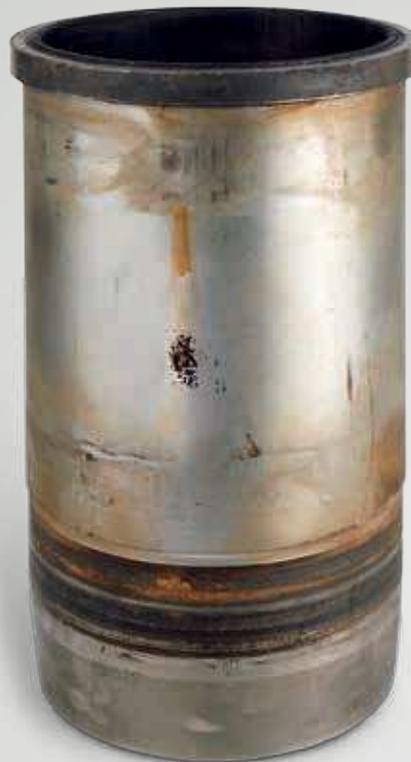
Abb. 1

- Starke Kavitationserscheinungen am Wassermantel der nassen Zylinderlaufbuchse. (Abb. 1 und 2)
- Kühlmitteldurchtritt in den Verbrennungsraum.

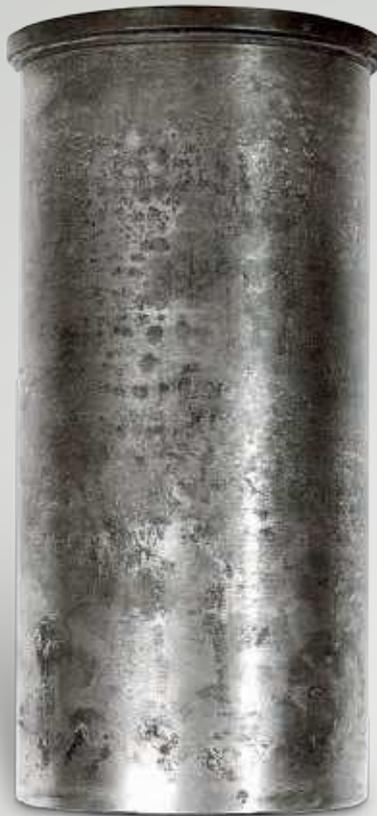
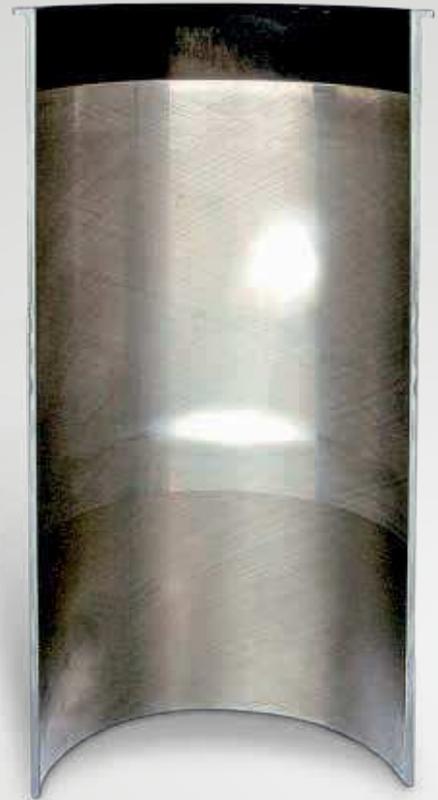
- Korrosion am Außendurchmesser der Zylinderlaufbuchse (Abb. 1).
- Unregelmäßiges Verschleißbild mit einzelnen, hochglänzenden Polierstellen an der Zylinderoberfläche (Abb. 2).
- Kolben unbeschädigt.
- Ölverlust an den Dichtstellen, insbesondere an den Radialwellendichtringen.

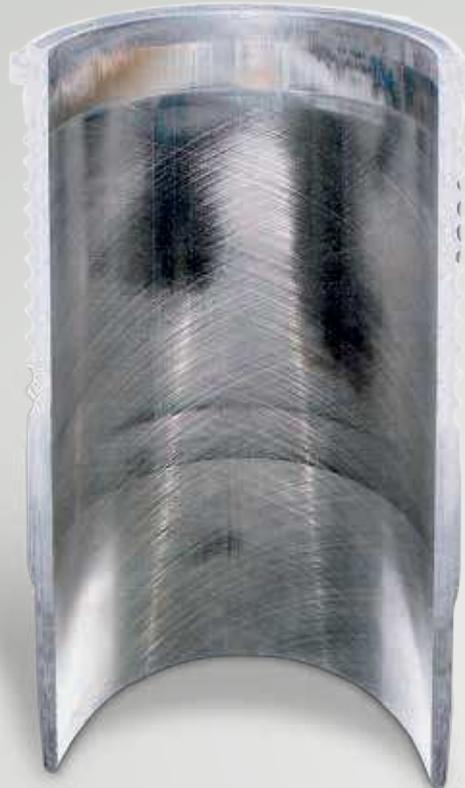
Abb. 1

- Hochglänzende, blanke Stellen ohne Honstruktur auf der Zylinderlauffläche (Abb. 1 und 2).
- Kolben ohne Verschleißspuren.
- Ölkohleablagerungen am Feuersteg.
- Erhöhter Ölverbrauch.

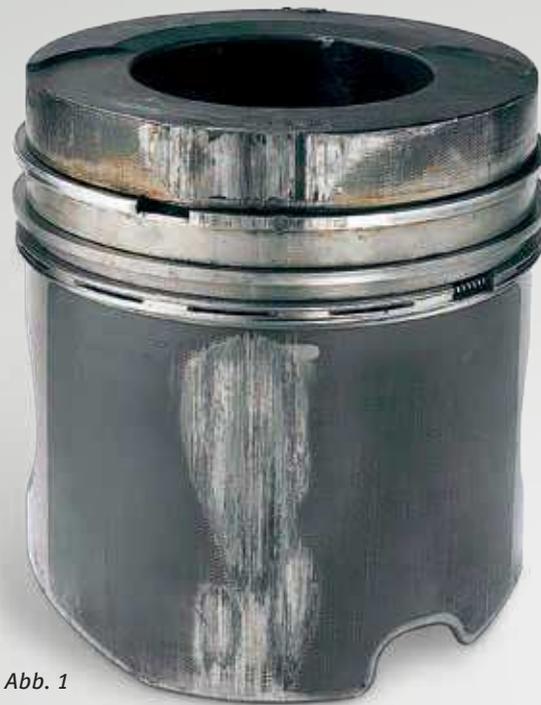
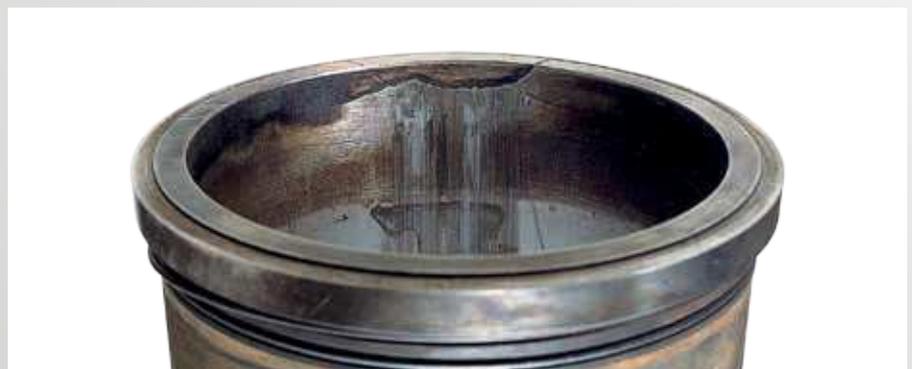
- Oberer Bereich der Zylinderlaufbuchse mit starker Rissbeschädigung und Fressstellen auf der Lauffläche (Abb. 2 und 3).
- Kolbenfresser auf der Druck- und Gegen-druckseite.
- Im Kolbenboden: Muldenförmige Vertiefung im Bereich der Fressstellen (Abb. 4).

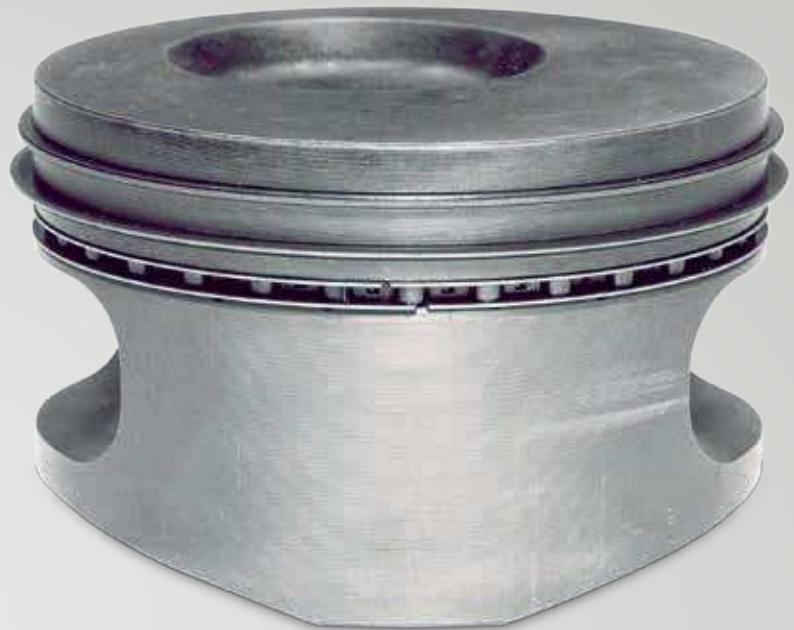
Abb. 1

- Kolbenringe und Kolben ohne Verschleiß (Abb. 1).
- Abgebrochenes Ende der Expanderfeder des 3-teiligen Ölabbstreifrings.
- Kratzer im Nutgrund des Ölabbstreifrings.

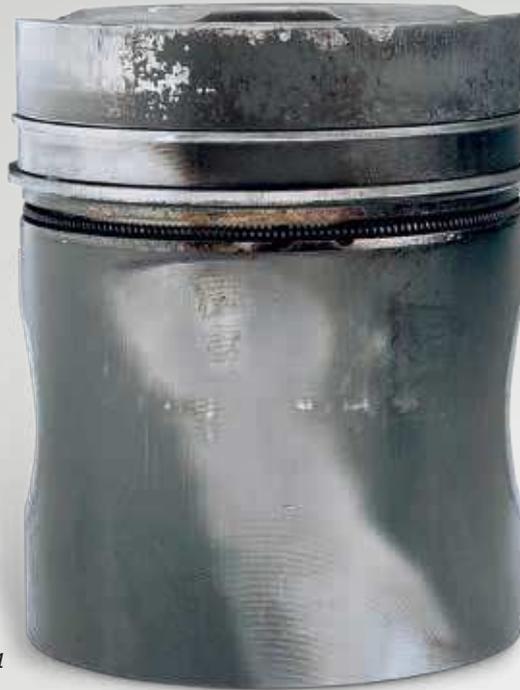
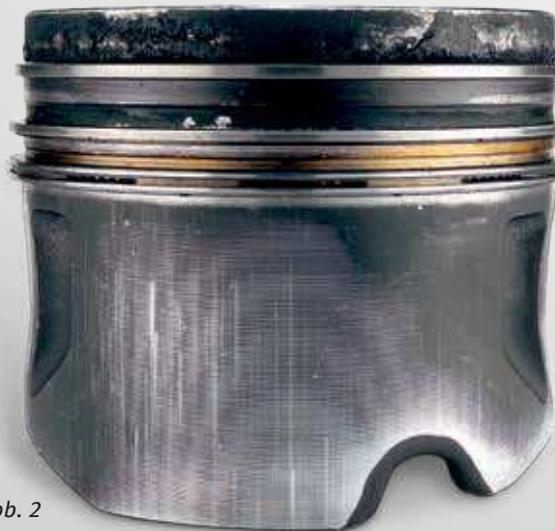
- Schrägläufer mit schwerpunktmäßiger Abnutzung an der unteren, rechten Kolbenkante an der Aussparung für die Kühlöldüse und unterhalb der Pleuelbohrung.
