MOTORSERVICE
RHEINMETALL AUTOMOTIVE

Kolbenschäden – erkennen und beheben

SERVICE
TIPS & INFOS

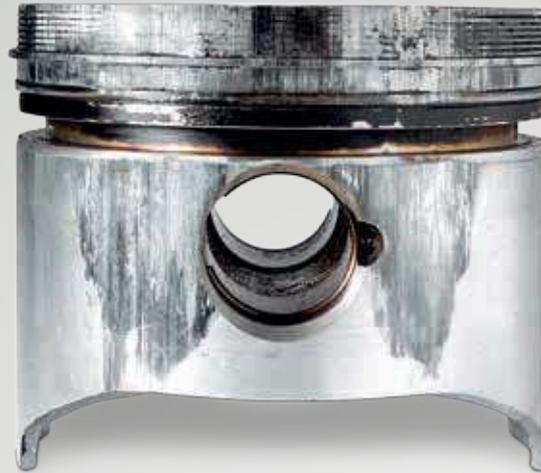
Abb. 1

- Fressstellen auf Druck- und Gegendruckseite, ca. 45° versetzt zur Kolbenbolzenachse.
- Fressstellen gehen von hochglänzenden Druckstellen in dunkel verfärbte, relativ glatte Reiber über. (Abb. 1)
- Kolbenbolzen mit blauer Anlassfarbe. (Abb. 3) Grund: Heißgelaufene Lagerung des Kolbenbolzens durch Spiel- oder Ölmenge.

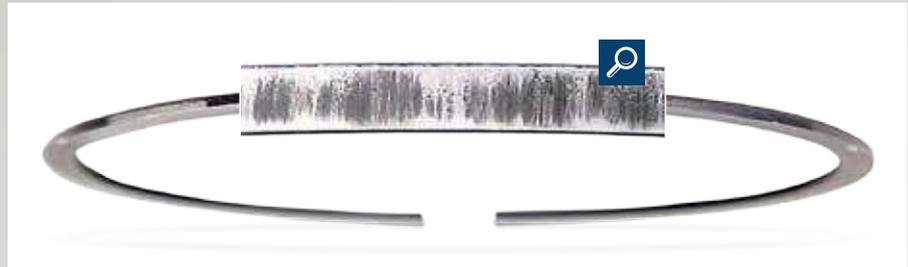
Abb. 1

- Fressriefen und Brandflecken an den Kolbenringlaufflächen. (Abb. 1 und 2)
- Längsriefen an den Zylinderbohrungen (nicht abgebildet).
- Im Anfangsstadium: Erste Anreiber am Feuersteg (Abb. 3 – oben rechts).
- Im fortgeschrittenen Stadium: Ausbreitung der Reiber über den gesamten Kolben (Abb. 4).

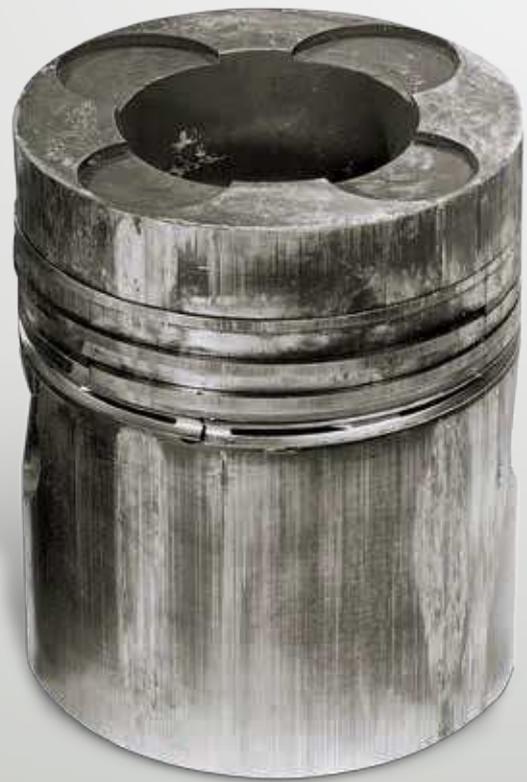
Abb. 4

am Feuersteg, im weiteren Schadensverlauf Fressstellen am gesamten Kolbenschaft (Abb. 4).

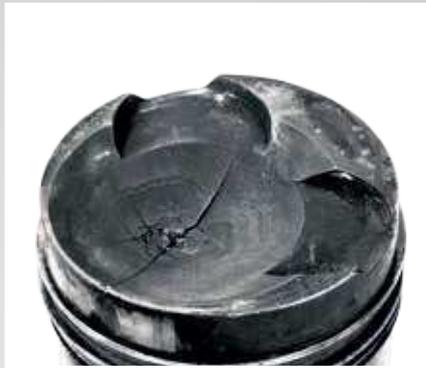
Abb. 3

Das Kolbenmaterial heizt sich örtlich stark auf – bei Vorkammermotoren an den Auftreffstellen der Vorkammerstrahlen (Abb. 3 und Abb. 4), bei Direkteinspritzmotoren am Muldenrand (Abb. 1). An diesen Stellen dehnt sich das Material stärker aus. Da die überhitzten Stellen von kühlerem Material umgeben sind, verformt sich das Material hier plastisch über die Elastizitätsgrenze hinaus. Beim Abkühlen passiert das Gegenteil: An den Stellen, an denen das Material zuvor gestaucht und weggedrückt wurde, ist nun zu wenig Material vorhanden.

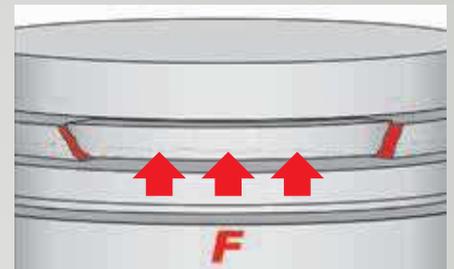
Abb. 4

Die Ringstege brechen in umgekehrter Richtung, weil der Druck in diesem Fall von unten kommt (Abb. 4).

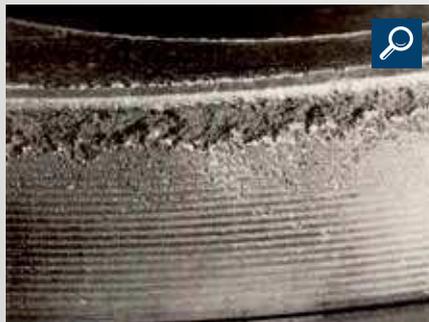
Abb. 2

- Erosionsartige Abtragungen am Feuersteg (Abb. 2) oder Kolbenbodenoberfläche (Abb. 3).

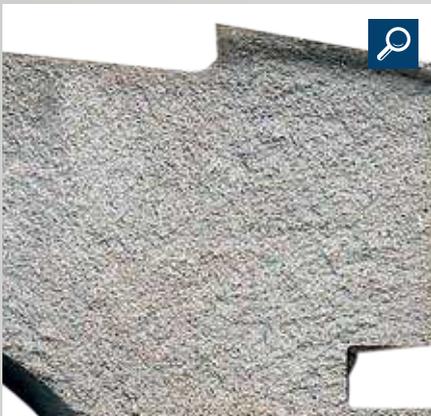
Abb. 1

Ein Gewaltbruch (Abb. 1) wird immer durch einen Fremdkörper ausgelöst, der im Betrieb mit dem Kolben kollidiert. Fremdkörper können abgerissene Teile vom Pleuel, von der Kurbelwelle, den Ventilen oder Ähnliches sein. Auch wenn Wasser oder Kraftstoff in die Zylinder gelangt, kann es zu einem Gewaltbruch des Kolbens kommen.

Die Bruchflächen eines Gewaltbruchs erscheinen grau, nicht verrieben und zeigen keine Rasterlinien. Der Kolben bricht ohne Bruchentwicklung schlagartig.

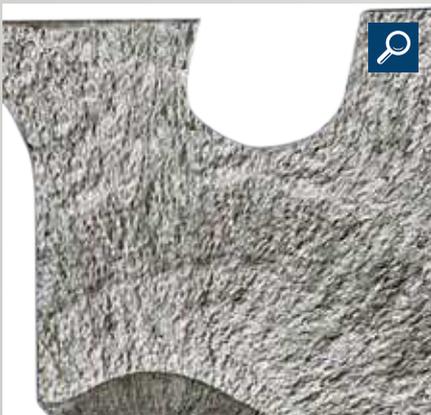
Abb. 2

Bei einem Dauerbruch (Abb. 2) entstehen auf der Bruchfläche Rasterlinien, die den Ausgang und den stufenweisen Fortgang des Bruchs aufzeigen. Die Bruchflächen sind oftmals glänzend verrieben. Ursache eines Dauerbruchs ist eine Überbelastung des Kolbenmaterials.

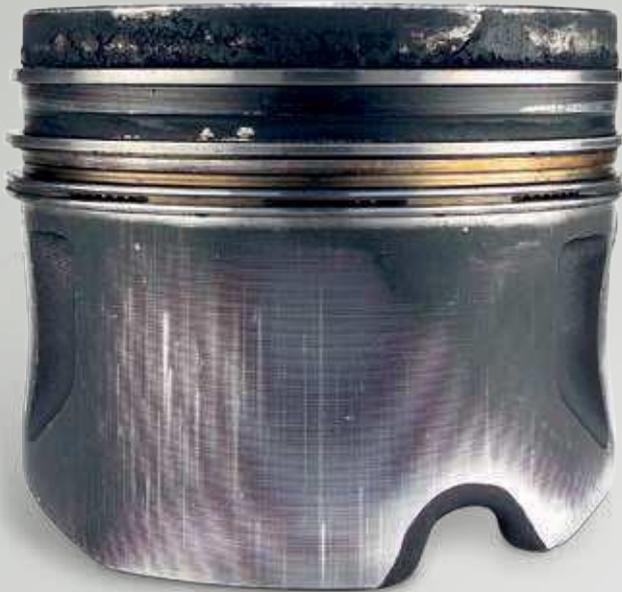
Abb. 4

- Unsymmetrisches Kolbentragbild (Abb. 4).
- Kolbenbolzennabe und Kolbenbolzen gebrochen (Abb. 5 und 6).
- Bolzenbohrung im Bereich der Sicherungsringe verhämert.

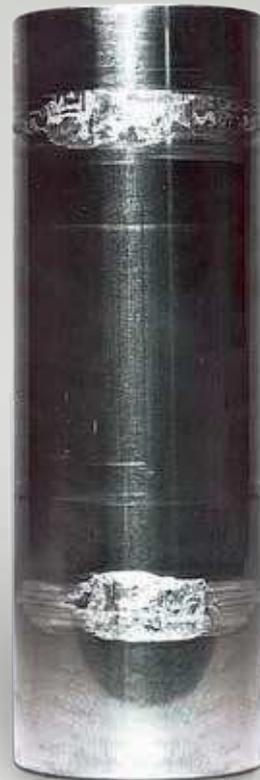
Abb. 1

- Kolbenbolzen hat in den Kolbenbolzenbohrungen gefressen.
- Kolbenmaterial auf dem Kolbenbolzen aufgeschweißt (Abb. 1).
- Kolbenbolzen im Bereich der Pleuelbuchse blau angelaufen.

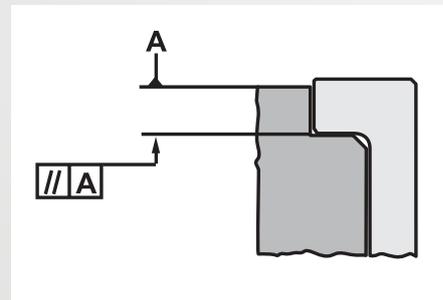
Abb. 2

- Verschlissene Buchsenbundauflage am Motor nach längerer Laufzeit.
- Verschmutzte oder korrodierte Buchsenbundauflage.
- Keine Rechtwinkligkeit und/oder Planheit der Bundauflage (Abb. 2 und Abb. 5).

Eine Verformung der Buchsenbundauflagefläche ist optisch ohne Hilfsmittel nicht zu erkennen. Mit Lagertusche lässt sich der Verzug leicht prüfen: Tusche hauchdünn auf die Auflagefläche des Buchsenbundes am Motorblock auftragen. Danach die neue Buchse ohne Dichtungen einsetzen und auf den Sitz drücken. Dann die Zylinderlaufbuchse wieder herausnehmen. Die Auflagefläche an der Zylinderlaufbuchse sollte nun am ganzen Umfang gleichmäßig mit Tusche bedeckt sein. Wenn dies nicht der Fall ist, muss der Buchsensitz nachgearbeitet werden: Am besten auf einem stationären Bohrwerk oder mit einem mobilen Buchsenbundsitz-Plandrehgerät. Dies garantiert die Planparallelität zur Gehäuseoberfläche (Abb. 2).

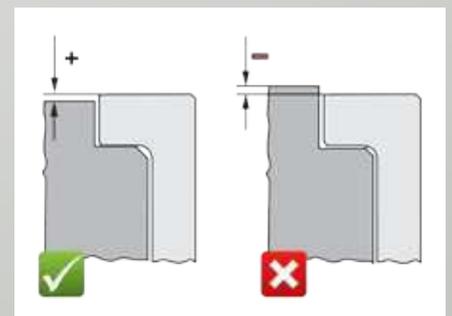
Abb. 6

- Bei trockenen Pressfit-Zylinderlaufbuchsen: Einbaufehler durch zu hohen Einpressdruck.
- Vorgeschriebener Buchsenüberstand nicht eingehalten (Abb. 6):

Bei einer Nachbearbeitung der Buchsenbundauflage während einer Motoreninsandsetzung muss der nötige Überstand der Zylinderlaufbuchse zur Zylinderoberfläche sichergestellt sein: Entweder durch Unterlegen von Ausgleichscheiben aus Stahl oder durch Zylinderlaufbuchsen mit Bundübermaß* (wird empfohlen).

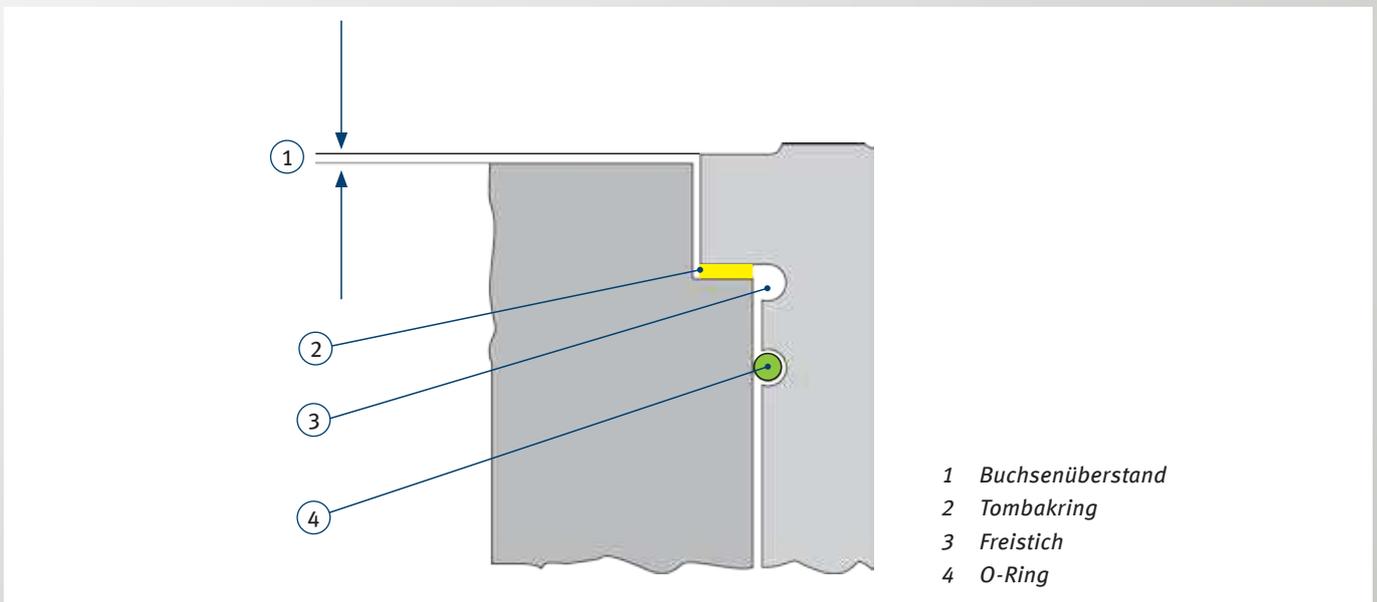
Abb. 4

- Montage zusätzlicher Dichtringe im Freistich des Buchsenbunds (Abb. 4): Hier dürfen Dichtringe nur dann eingesetzt werden, wenn diese ausdrücklich vom Hersteller vorgesehen sind.

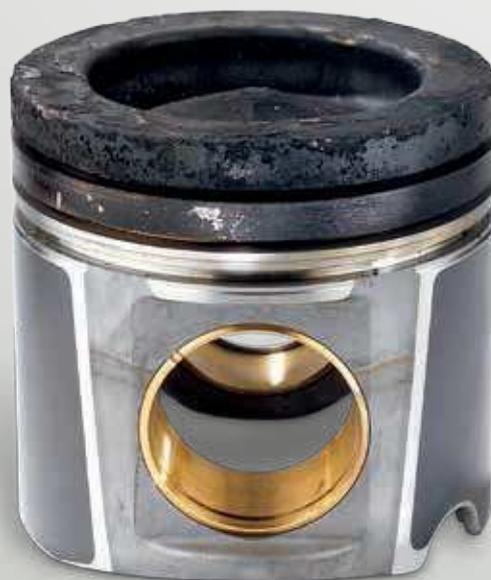
Abb. 3

Solche Verschleißschäden treten auf, wenn sich im Betrieb am Feuersteg des Kolbens durch verbranntes Öl und Verbrennungsrückstände ein harter Ölkohlebelag bildet (Abb. 3). Dieser Belag hat abrasive Eigenschaften. Im Betrieb führt dies durch die Auf- und Abwärtsbewegung und die Anlagewechsel des Kolbens zu erhöhtem Verschleiß im oberen Zylinderbereich. Der überhöhte Ölverbrauch wird nicht durch die Glanzstellen verursacht. Der Zylinder erfährt durch die Polierstellen keine starke Unrundheit. Die Kolbenringe dichten weiterhin ab. Auch die Schmierung des Zylinders ist nicht beeinträchtigt, da sich trotz Verlust der Honstruktur in den offenen Graphitadern der Zylinderoberfläche immer noch genügend Öl

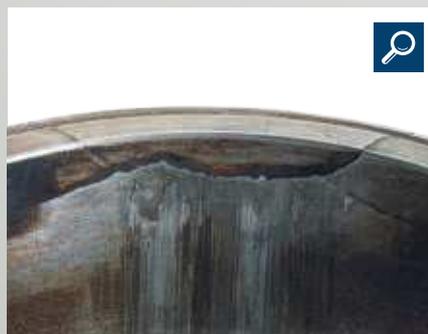
Abb. 3

- Oberer Bereich der Zylinderlaufbuchse mit starker Rissbeschädigung und Fressstellen auf der Lauffläche (Abb. 2 und 3).
- Kolbenfresser auf der Druck- und Gegen-druckseite.
- Im Kolbenboden: Muldenförmige Vertiefung im Bereich der Fressstellen (Abb. 4).

Die Zylinderlaufbuchse wurde durch einen Flüssigkeitsschlag beschädigt. Dieser hat die Zylinderlaufbuchse gesprengt und eine Mulde in den Kolbenboden gedrückt.

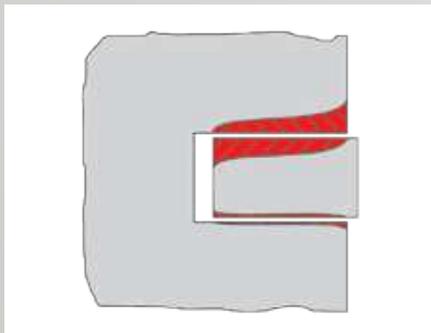
Abb. 2

- Kolben: Matt geschliffenes Schafttragbild mit feinen kleinen Längsriefen an Feuersteg und Kolbenschaft.
- Abgetragene Drehrillen am Schaft.
- Verschlissene Flanken der Verdichtungsringe, insbesondere am ersten Kolbenring sowie an den Flanken der Ringnuten (Abb. 2).
- Ringhöhenpiel der Verdichtungsringe, besonders des ersten Kolbenrings, stark erweitert.

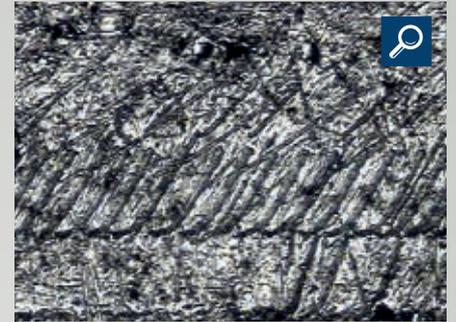
Abb. 4

Abrasiv Fremdkörper im Ölkreislauf verursachen Riefen auf den Kolben und den Kolbenringen, ein mattes Tragbild am Kolbenschaft und Rollspuren an den Ringflanken (Abb. 4 und 5). Die an den Laufflächen und Flanken verschlissenen Kolbenringe dichten die Zylinder nicht mehr ausreichend gegen Öldurchtritt in den Verbrennungsraum ab. Gleichzeitig steigt der Druck im Kurbelgehäuse durch Verbrennungsgase, die an den Kolben vorbeiströ-

men. Mögliche Folge: Ölaustritt an Radialwellendichtringen, Ventilschaftabdichtungen und anderen Dichtstellen. Rollspuren an den Kolbenringen entstehen, wenn sich Schmutzpartikel in der Ringnut einlagern. Der sich drehende Kolbenring läuft in der Nut immer wieder über das Schmutzteilchen und erhält dadurch die charakteristischen Rollspuren.

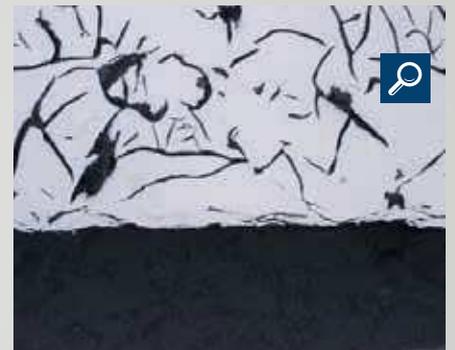
Die mikroskopische Vergrößerung in Abb. 4 zeigt die umgebogenen Spitzen durch den Schnitt der Zylinderoberfläche nach dem unvorteilhaften Honen der Zylinderlaufbahn (Blechmantel). Abb. 5 zeigt die Oberfläche nach dem Plateauhonen. Die Grate und Spitzen wurden weitestgehend entfernt und die Graphitadern freigelegt. Die Kolbenringe haben gute Bedingungen für einen Einlauf und somit eine hohe Lebensdauer. Besonders wirksam ist die Herstellung des Plateaus durch Honbürsten.
